**3a Variante**  
**P.I. 2015-2019**

## Comune di Salgareda

### Schede Progetto Edifici di valore Storico-testimoniale

**SCHEDE PROGETTO EDIFICI DI VALORE STORICO-TESTIMONIALE  
VINCOLATI AI SENSI DELLA L.R. n.11/2004 art.40**

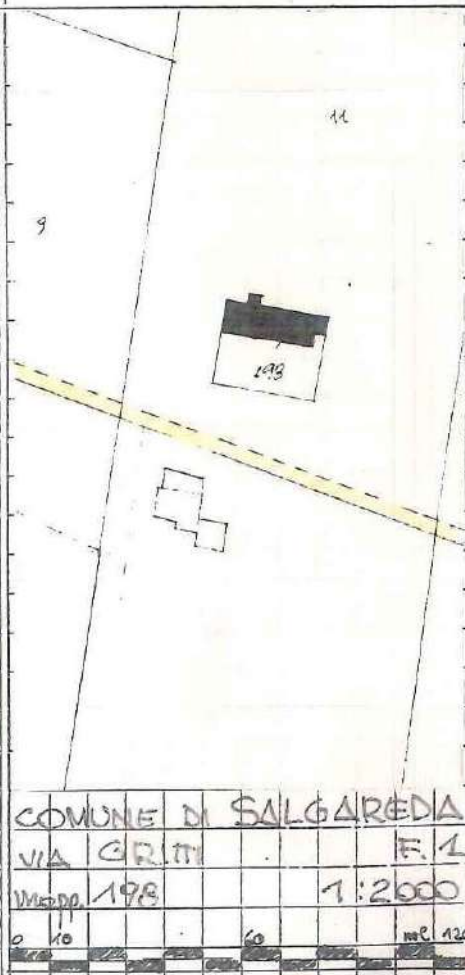
DESCRIZIONE Casa unifamiliare agricola con granaio stalla fienile e  
ricovero attrezzi. Ha pianta rettangolare lunga, elevata su due pia-  
ni più granaio per la parte abitativa e a soli due piani per l'annes-  
so.

La facciata presenta una serie di fori semplici e rettangolari per  
l'abitazione, mentre il fienile ha aperture sagomate ad arco di 2  
dimensioni, quelle inferiori sono poste sopra un grande foro archi-  
travato quale accesso al ricovero attrezzi. La stalla ha finestrelle  
piccole e rettangolari poste in colonna con le aperture del fienile.  
La struttura è di mattoni intonacati e tinteggiati. Il tetto ha ordi-  
tura in legno a due falde, con copertura e manto di coppi in lateri-  
zio.

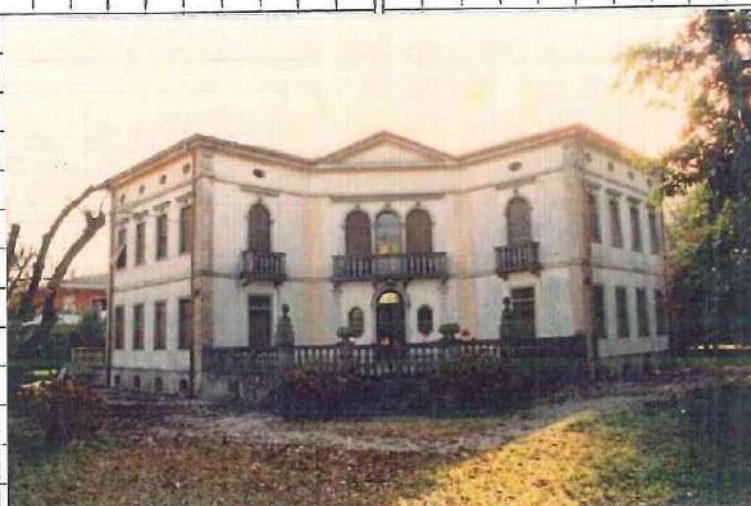
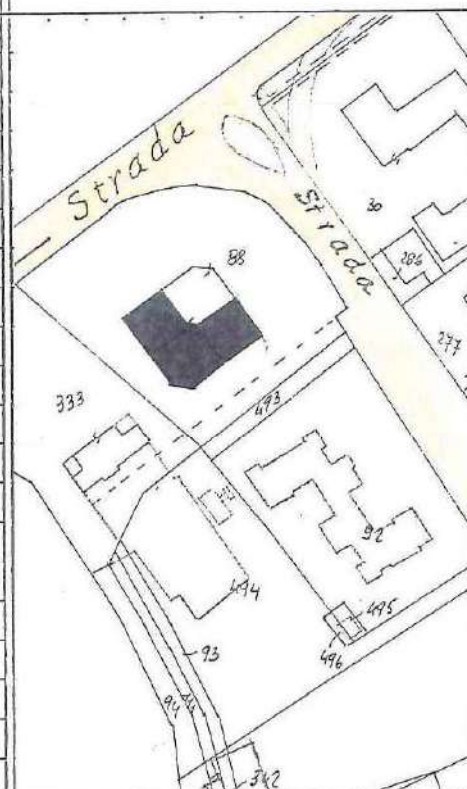
DESCRIZIONE Villa in stile Neoromantico a imitazione del cinquecento.  
Pianta simmetrica di forma ad elle con salone centrale ampio al pia-  
no terra e al primo piano, dove sovrastante all'ingresso vi è una  
trifora con poggiolo esterno balaustrato. Al piano terra si accede  
da un ampio terrazzo pure balaustrato. Tutti i fori da finestra sono  
rettangolari al piano terra e al piano primo, esclusi quello dell'in-  
gresso principale e della trifora al primo piano, che con altri due,  
hanno chiusura ad arco. Sono contornati di pietra artificiale. Oltre  
al primo piano vi è il sottotetto con finestrate piccole e ovali.  
La struttura portante è di mattoni intonacati, vi sono modanature di  
marcapiano e di cornice con un timpano sovrastante l'ingresso prin-  
cipale. Tetto con manto di copertura in coppi.  
Di aspetto molto civile anche in virtù del giardino che la circonda.

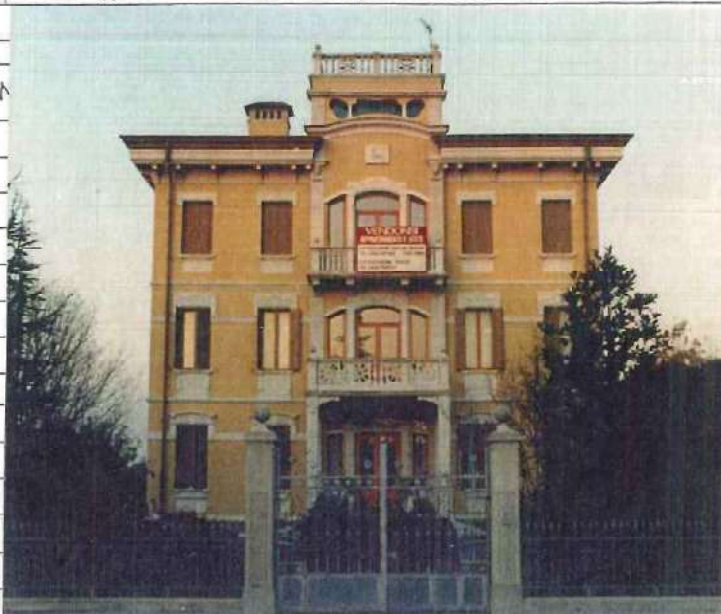
DESCRIZIONE Casa di civile abitazione in stile Liberty, costruita negli anni Venti quale abitazione unifamiliare e modificata attualmente in condominio di tre appartamenti. Di pianta rettangolare con avancorpo in corrispondenza dell'originaria sala centrale, formante al piano terra un portico di accesso su gradinata. Ogni piano è segnato da una breve cornice che delimita gli spazi delle finestre rettangolari con modanature in rilievo sul davanzale stesso, come sull'architrave, ma con disegni distinti per ogni piano. La cornice sporge su mensole elaborate e dello stesso materiale delle sottostanti finestre. Conclude il volume il tetto in legno a padiglione, con manto di coppi in laterizio. L'avancorpo è tutto decorato con rilievi, pilastrini, balconi su mensole e bugne d'angolo in pietra artificiale, termina in alto con cornice ad arco molto ribassato a quota delle gronde del fabbricato, dalla quale sporge sul tetto una torretta, piuttosto ribassata con cornici di trabeazione sopra la quale vi è la copertura piana praticabile, contornata da una balaustra molto elaborata, sempre in pietra artificiale. Il portoncino d'ingresso, con le finestre di lato al piano terra, così come le corrispondenti trifore al piano primo e secondo, sono di disegno Liberty, così come lo è la trifora della torretta. Il resto delle superfici è ad intonaco tinteggiato. Conclude lo spazio esterno una recinzione in ferro battuto con pilastri che racchiude un giardino di superficie modesta.

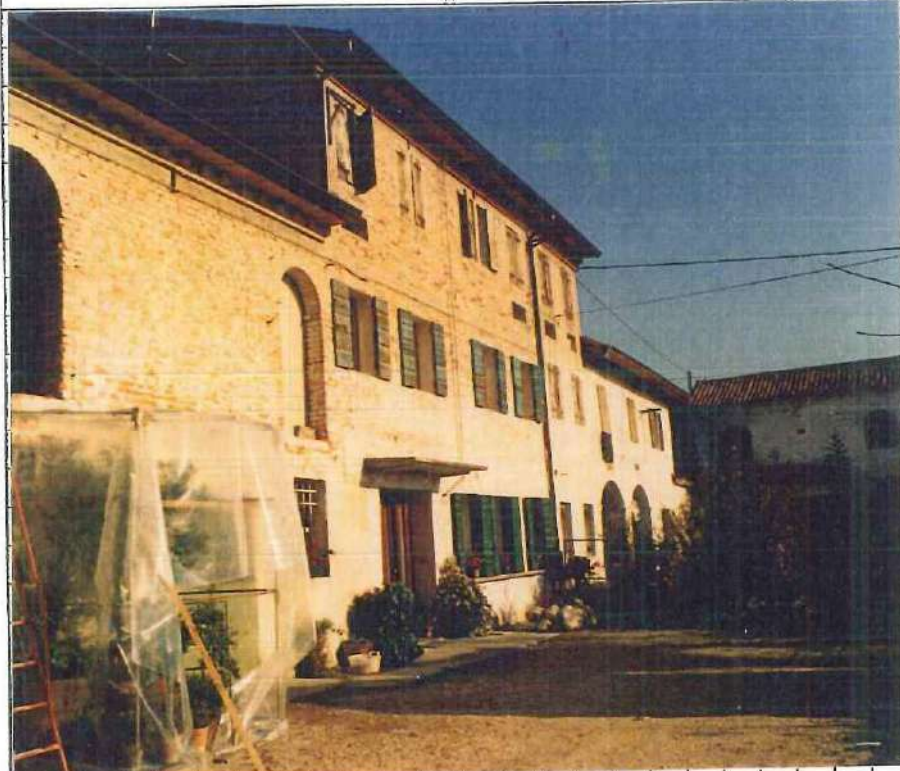
**DESCRIZIONE** Casa colonica unifamiliare composta di piano terra, primo e granaio nella parte centrale, e di due piani nel rimanente adibito ad annessi rustici. Ha pianta rettangolare molto allungata, che si riscontra anche nelle mappe del Catasto Napoleonico, al quale si può attribuire il piano terra della parte centrale e il corpo a destra. Infatti, quest'ultimo, è costruito con un portico a due fornicelli nella sua parte centrale, terminanti ad arco su semplice cornice d'imposta e chiave di volta all'apice. I fori da finestra sono rettangolari, semplici, con scuretti in legno al piano terra e primo. Termina in alto con cornice di legno su barbacani. I tetti sono a due falde e l'unica parte intonacata è quella che si attribuisce al periodo Napoleonico. Il resto, con muratura di mattoni al grezzo e con cornici rifatte in tavelloni di cotto, è attribuibile agli inizi di questo secolo. Va conservata con la L.R. 24/1985.

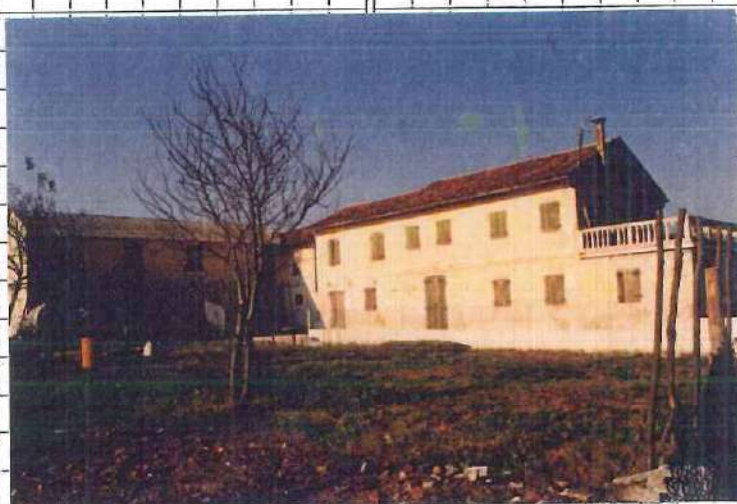
DESCRIZIONE Casa colonica unifamiliare con annessi rustici. L'abitazione è a pianta rettangolare; si sviluppa su due piani, con una parte di solo piano terra coperto a terrazza praticabile protetta da balaustra. Il tetto è di legno, come la cornice, ha due falde e manto di copertura in coppi. E' intonacata e tinteggiata, con fori uguali, rettangolari e semplici. Questa parte di fabbricato è più interessante sotto il profilo storico, infatti è riportata sia nel Catasto Napoleonico che in quello Austriaco, ma è anche da segnalare sotto il profilo estetico per i suoi rapporti volumetrici e di disegno in generale che sono improntati alla semplicità ma ugualmente espressivi di una tipologia edilizia che si è tramandata nel tempo. Va conservata e protetta.

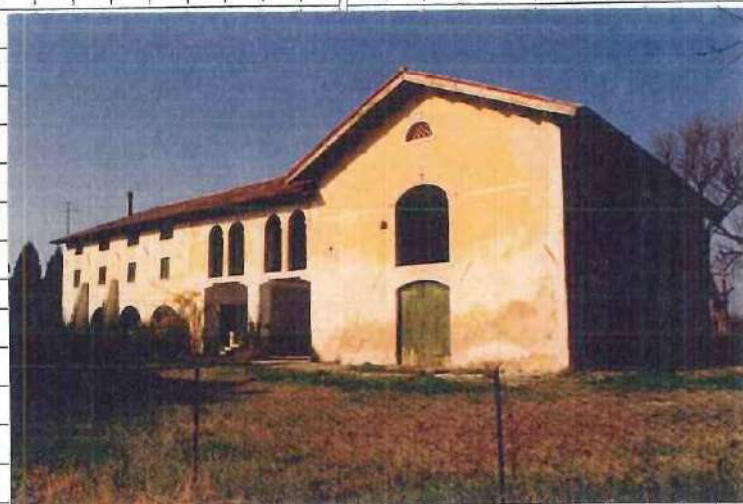
DESCRIZIONE Casa colonica unifamiliare con annessi rustici, risalente alla fine del Settecento, come risulta dal Catasto Napoleonico del 1810. E' di pianta rettangolare sviluppata su due piani più sottotetto con portico a tre fornici di arco a tutto sesto nella parte abitativa, mentre é a due piani negli annessi rustici. La parte centrale ha al piano terra un alto portico con due fornici ad architrave orizzontale con barbacani d'angolo; il sovrastante fienile é caratterizzato da due aperture a bifora di ampie dimensioni con chiusura ad arco a tutto sesto impostato su semplici capitelli e chiave di volta. La rimanente parte, che é destinata a stalla e fienile, si presenta nella stessa facciata con il portone d'ingresso e un sovrastante foro del fienile che hanno uguale forma e dimensione. Questa facciata termina in alto con la cornice sporgente in legno del tetto a due falde che forma una cuspide di facciata dentro la quale vi é una finestrella a mezzaluna. L'altra parte del fabbricato, che comprende abitazione e ricovero attrezzi, ha il tetto a due falde, sempre con cornici in legno il cui colmo é in direzione perpendicolare a quello della stalla con fienile. I rimanenti fori sono semplici e rettangolari. Tutta la casa é intonacata e tinteggiata.

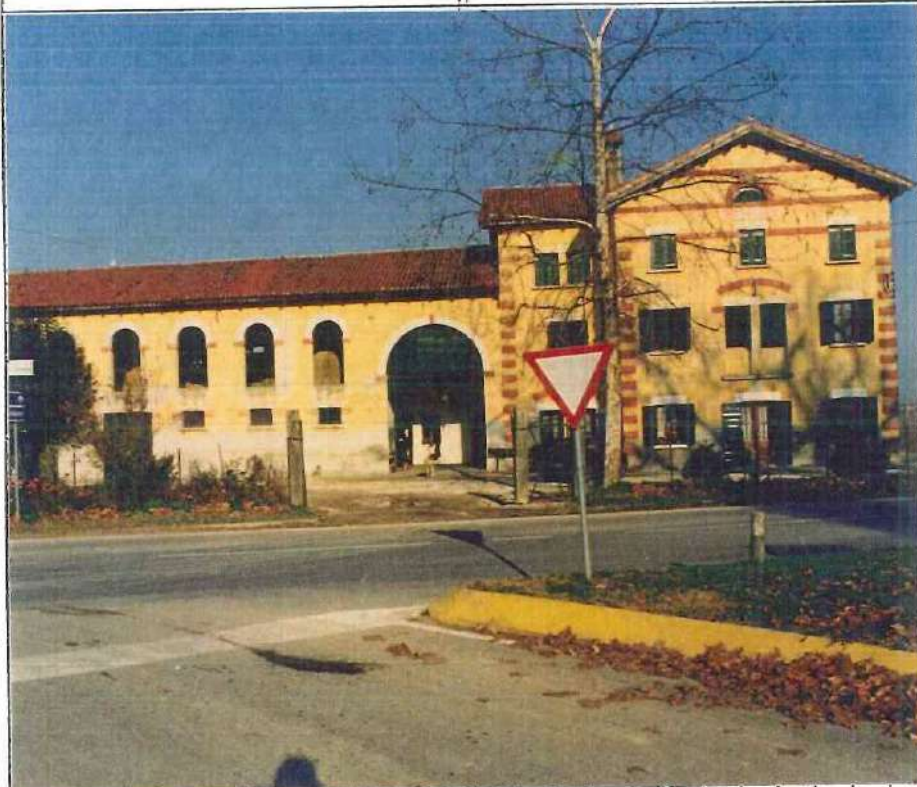
DESCRIZIONE Casa colonica con abitazione unifamiliare e annessi rustici, caratterizzata da una pianta rettangolare allungata con avanzamento sul fronte nella zona dell'abitazione, la quale si sviluppa su tre piani più sottotetto, dei quali il piano terra e il primo per l'abitazione e il secondo per il granaio. Ha il tetto a due falde con fronte a cuspide sulla facciata dell'abitazione e sempre a due falde ma con il colmo perpendicolare a quello dell'abitazione sulla rimanente parte. Tutte le cornici sono sporgenti e in legno. Tra l'abitazione e la stalla con fienile vi è il ricovero attrezzi sviluppato su due piani con ampio foro ad arco a tutto sesto sulla facciata. La stalla ha finestrelle piccole impostate in alto col portone di accesso nella zona centrale e il fienile ha i fori chiusi ad arco a tutto sesto impostati in colonna con i fori della stalla. E' tutta intonacata e tinteggiata. Costruzione che risale agli inizi del Secolo.
